実橋計測による支承機能評価手法の確立

(株)川金コアテック 正会員 ○柴崎 奈穂 正会員 新名 裕 正会員 宮原 幸春
 鹿島建設(株) 正会員 池田 真理子
 関西大学 学生会員 楠元 崇志 正会員 坂野 昌弘

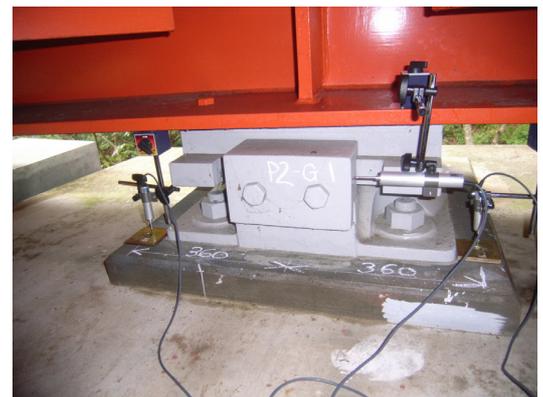
写真-1 計測の様子

調査対象橋梁は道路橋とし、なかでも比較的変形の大きい鋼橋とした。計測の様子は写真-1の通りである。

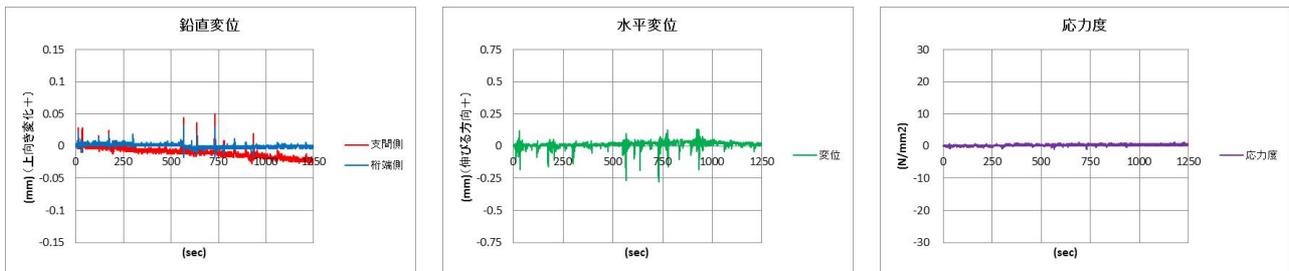
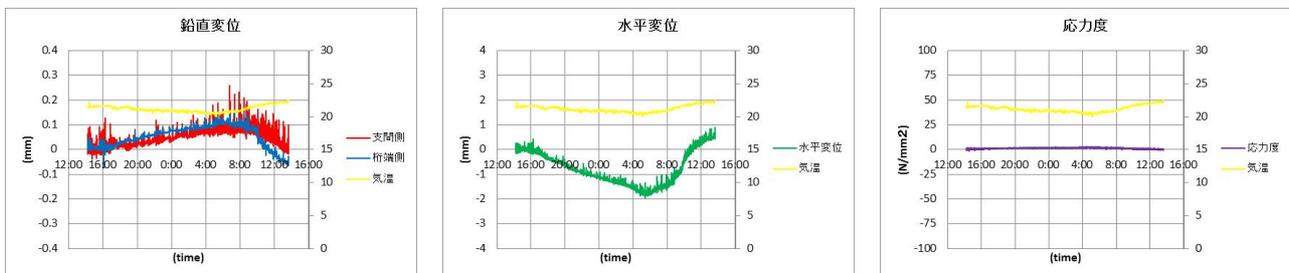
図-1、図-2 はゴム支承の結果である。鉛直変位は桁端側と支間中央側に同方向に発生しており、ゴム支承全体が一様に鉛直変形している。そのため、短期的にも長期的にも主桁下フランジに応力はほとんど発生していない。

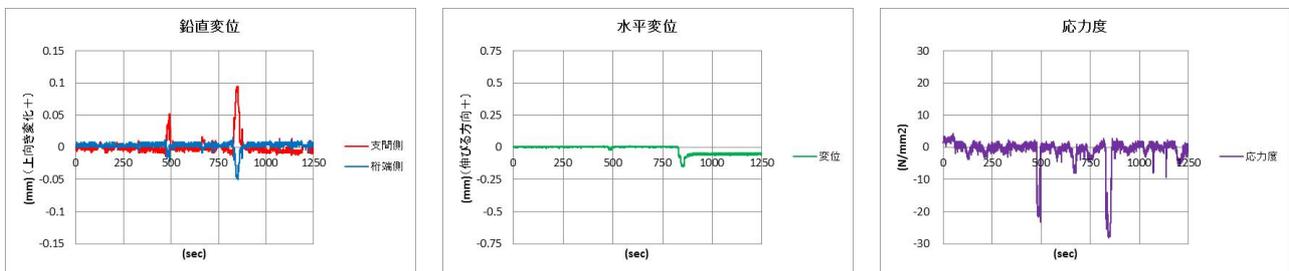
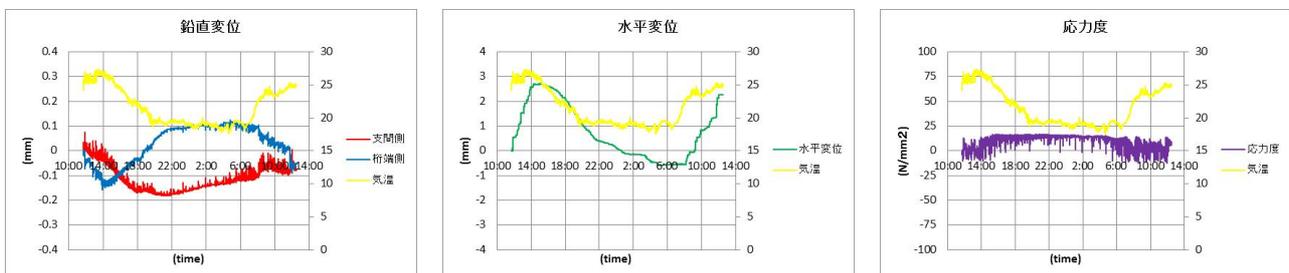
図-3、図-4 はBP 支承の結果である。鉛直変位は桁端側と支間中央側が正負逆方向に発生しており、BP 支承は回転している。なお、鉛直変位、水平変位ともある程度は生じているが、応力度も発生していることから、本来の変位量が 100% 全て発生しているわけではないことが推定される。特に短期計測では、車両が通るたびに圧縮応力が生じていることから、活荷重による変位に対しては支承が完全には追従していないと考えられる。
