横リブ交差部に R40 スリットを有するバルブリブ鋼床版の疲労対策効果の検証

関西大学 学生員 ○野沢 尚希 正会員 坂野 昌弘
 阪神高速道路 正会員 田畑 晶子 正会員 杉山 裕樹
 横河ブリッジホールディングス 正会員 石井 博典

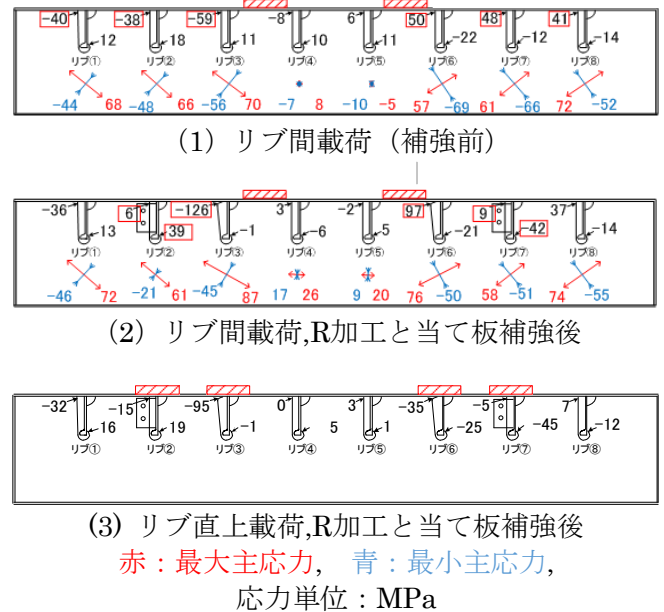
図-2 に応力分布を示す。補強前は、スリット上部では圧縮で最大 59MPa, 引張で最大 50MPa, スリット下部では圧縮引張ともに最大で 20MPa 程度であった。

R加工を施したリブ3と6のスリット上部のR部でそれぞれ 126MPa の圧縮と 97MPa の引張が生じた。当て板を施したリブ2と7のスリット上部では 10MPa 以下に低下したが、スリット下部では引張圧縮ともに 40MPa 程度に約 2 倍に増加した。

また、リブ直上載荷を行うと、R加工を施したリブ3と6のスリット上部では-95MPa と-35MPa に低下し、当て板補強を施したリブ2スリット下部では 19MPa に半減したが、リブ7スリット下部では-45MPa に若干増加した。

図-2 静的載荷時の応力分布 (ΔP=100kN)

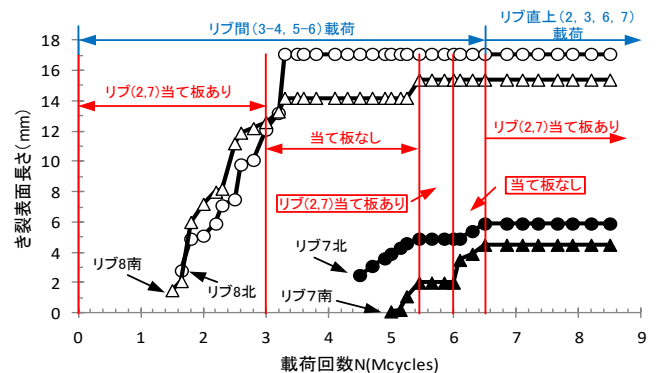
さらに、当て板を取り付けた状態で 50 万回載荷したがリブ7と8共にき裂の進展は見られず、再び取り外して 50 万回載荷するとリブ8のき裂は進展しなかったが、リブ7のき裂は進展した。その後、再度当て板を取り付け、リブ直上載荷を 200 万回行ったが、スリット上部のき裂は進展せず、下部からもき裂は発生しなかった。写真-1 に試験終了時のき裂を示す。

図-3 き裂長さ と 載荷回数 の 関係

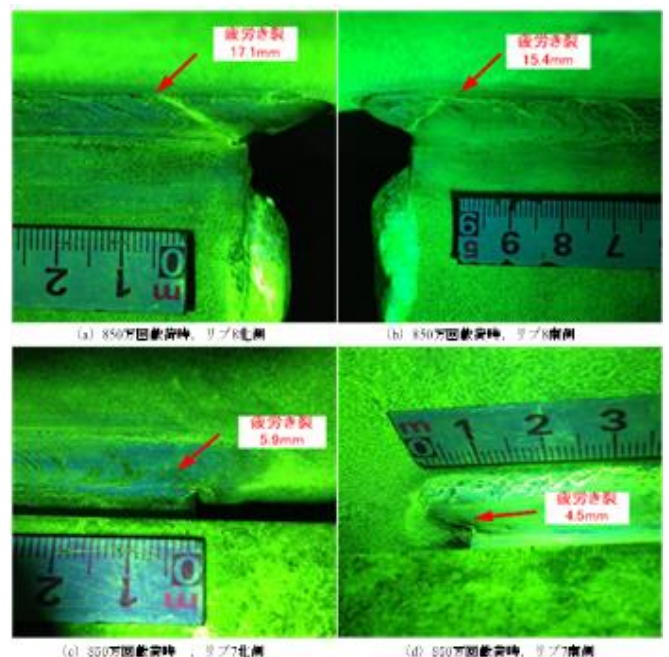
当て板が付いていないリブ8スリット上部で 150 万回載荷時にき裂が発生した。当て板を付けたリブ2と7および他のスリット上部および下部からはき裂は発生していない。その後、リブ2と7の当て板を外した状態で 150 万回載荷するとリブ7のスリット上部にき裂が発生した。

写真-1 試験終了時のき裂進展状況 (リブ7, 8)

(4)き裂が発生した後、当て板を取り付けて載荷するとき裂は進展しなかったが、当て板を外すと再びき裂が進展した。
