## 第 I 部門 ソールプレート前面溶接部のルートき裂の検出

関西大学 学生員 ○平井 隆嗣 正会員 坂野 昌弘  
 (株) 日本工業試験所 正会員 L. H. Ichinose

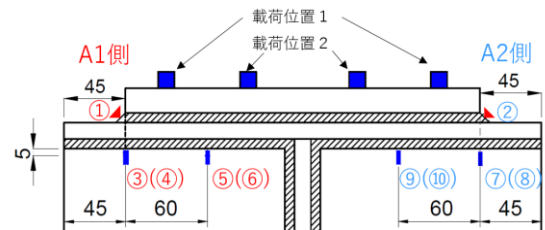
図-2 に示すように、ルートき裂の検出用に溶接ビード表面に 1 軸 5mm ゲージ、応力分布の確認のためにウェブの下フランジとのすみ肉溶接の直下に 1 軸 3mm ゲージを貼付けた。

図-2 に示すように、12mm 角で長さ 50mm の荷重棒を 2 本用いて荷重した。疲労試験の荷重位置は静的荷重試験により決定した。疲労試験は荷重速度 6 Hz で行った。ひずみ変化が見られた時点で疲労試験を中断し、超音波

図-2 ひずみゲージ貼付位置と荷重位置

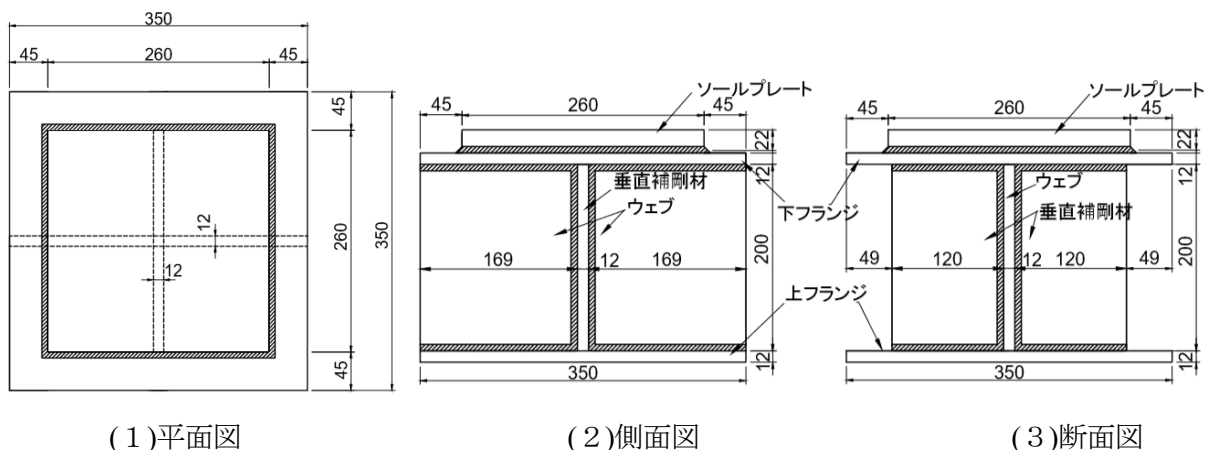
図-1 に示すように、前報<sup>2)</sup>に比べて小型の試験体を用いた。鋼材は SM400A を用いた。き裂が発生しやすいようソールプレートと下フランジのギャップを 3mm 開けて溶接した。なお、荷重の都合上、実物とは上下を逆にした。

図-1 試験体の形状と寸法

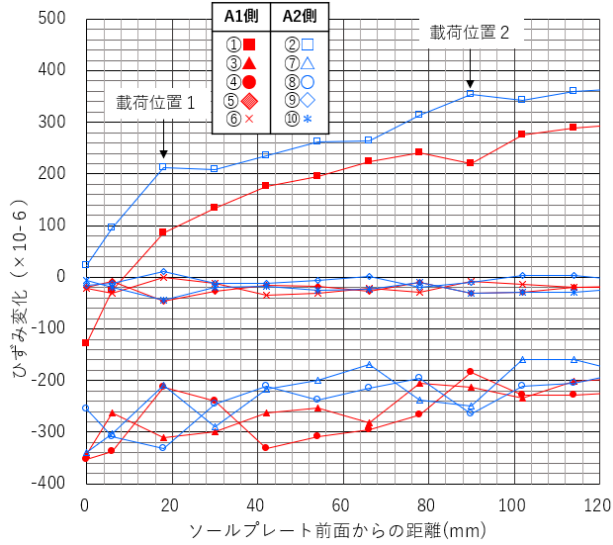
図-3 に示すように、荷重位置がソールプレート前面から離れるにつれてゲージ①と②のひずみは大きくなり、③④⑦⑧のひずみは小さくなった。疲労試験の荷重棒の位置は、①②のひずみが比較的大きく、③④⑦⑧のひずみも大きい荷重位置 1 と、③④⑦⑧のひずみは減少するが、①②のひずみが最大となる荷重位置 2 で行った。

図-3 載荷位置とひずみ変化の関係

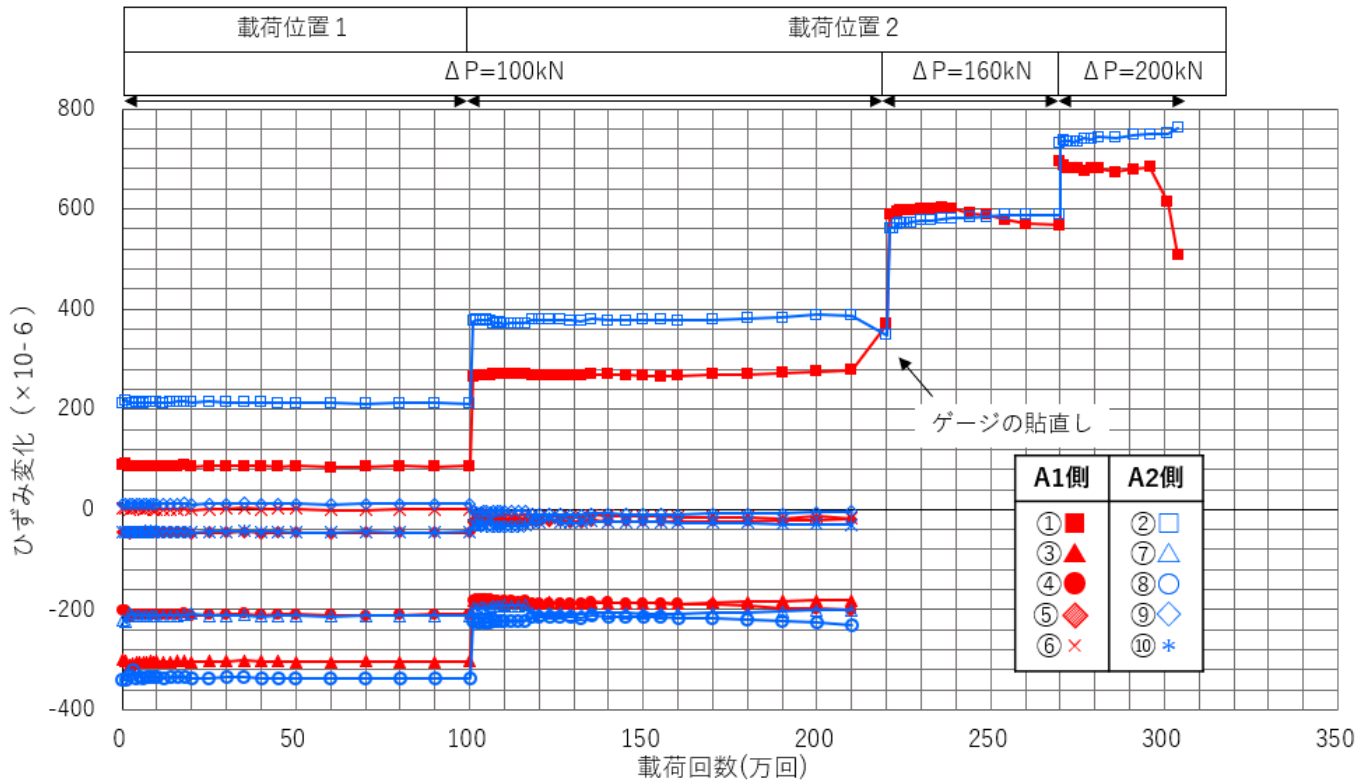
荷重位置 1 で  $\Delta P=100\text{kN}$  で 100 万回の荷重を行ったが、ひずみ変化は見られなかったため、次に荷重位置 2 で 120 万回の荷重を行ったところ、わずかにひずみが増加した。そこで、 $\Delta P$  を 160kN に上げて 50 万回の荷重を行ったところ、ひずみ変化が収束する傾向が見られたので、さらに  $\Delta P$  を 200kN に上げて 24 万回の荷重を行ったところ、①のひずみが大きく低下したため UT を行ったが、

図-4 載荷回数とひずみ変化の関係

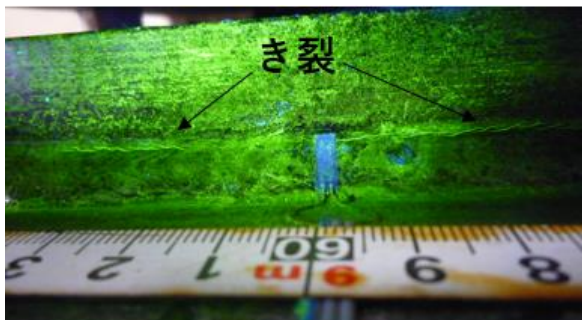
き裂を発見することはできなかった。磁粉探傷試験(MT)を行ったところ、ソールプレートの前面および側

面のすみ肉溶接部4か所全てで、ビード表面にき裂が確認された(写真-1, 2)。

写真-1 発生した疲労き裂(A1, N=304万回)

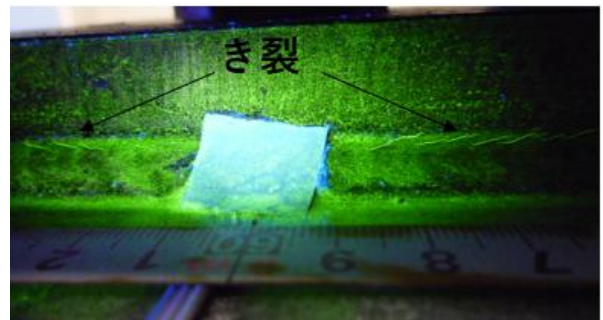
写真-2 発生した疲労き裂(A2, N=304万回)
