## ソールプレート前面溶接部のルートき裂の再現

関西大学 学生会員 ○平井 隆嗣

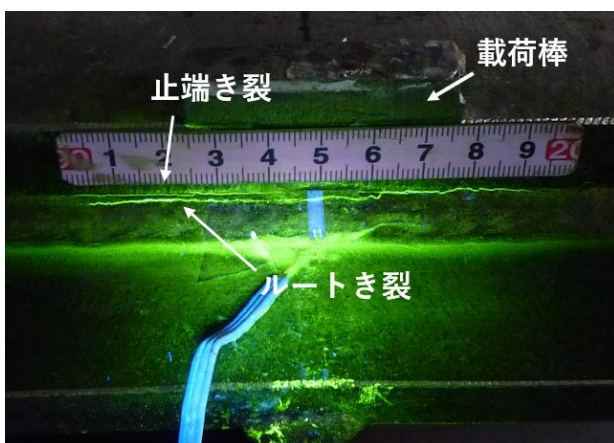
写真2 発生した疲労き裂 (N=13 万回)

写真2, 3に N=13 万回時のき裂の状況を示す。き裂は止端とビード表面にそれぞれ確認できる。ビード表面のき裂は、ルートから発生し、ビード表面に貫通したものと推定される。
