## ソールプレート前面溶接部のルートき裂の再現

### RECREATION OF ROOT CRACKS IN TRANSVERSE WELDS BETWEEN SOLE PLATE AND BOTTOM FLANGE

○平井 隆嗣\*<sup>1</sup>      坂野 昌弘\*<sup>2</sup>      一ノ瀬 伯子ルイザ\*<sup>3</sup>  
Takahide HIRAI\*<sup>1</sup>      Masahiro SAKANO\*<sup>2</sup>      L. H. ICHINOSE \*<sup>3</sup>

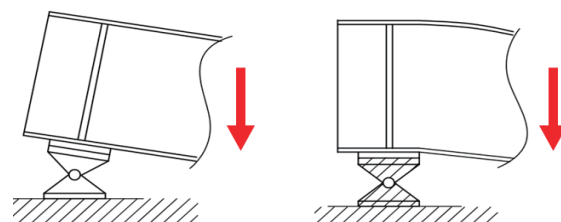
実橋では図1のように支承の回転機能が低下し、ソールプレート端に応力が集中することによって疲労き裂が発生している。図2に既往の研究[2]と本研究の試験体を比較したものを示す。図3に試験体の形状と寸法を示す。前報[2]に比

(1) 回転良好      (2) 回転不良  
図1 実橋での支承の可動不良のイメージ

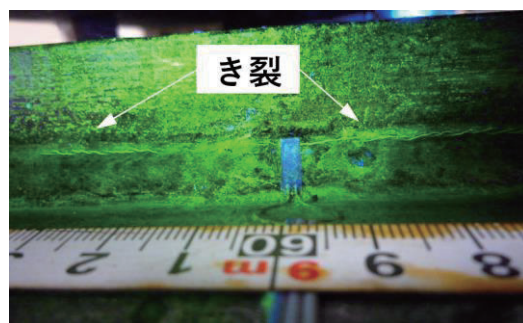
試験体1体目のひずみ変化と繰返し载荷の関係を図6に示す。ひずみ変化は最大荷重時と最小荷重時のひずみの差である。载荷位置1で $\Delta P=100\text{kN}$ で100万回の载荷を行ったが、ひずみ変化は見られなかったため、次に载荷位置2で120万回の载荷を行ったところ、わずかにひずみが増加した。そこで、 $\Delta P$ を160kNに上げて50万回の载荷を行ったところ、ひずみ変化が収束する傾向が見られたので、さらに $\Delta P$ を200kNに上げて24万回の载荷を行ったところ、①のひずみが大きく低下したため超音波探傷試験(UT)を行ったが、き裂を発見することはできなかった。磁粉探傷試験(MT)を行ったところ、ソールプレートの前面および側面のすみ肉溶接部4か所全てで、ビード表面にき裂が確認された(写真2,3,4,5)。き裂の発生位置を図7に示す。A2ではき裂はウェブの直上から外れた位置に発生した。

写真2 疲労き裂 (A1, N=304万回)

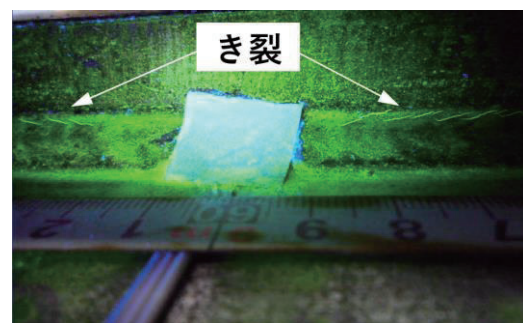
写真3 疲労き裂 (A2, N=304万回)

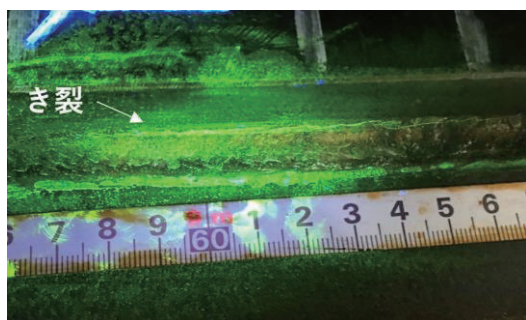
写真4 疲労き裂 (A3, N=304万回)

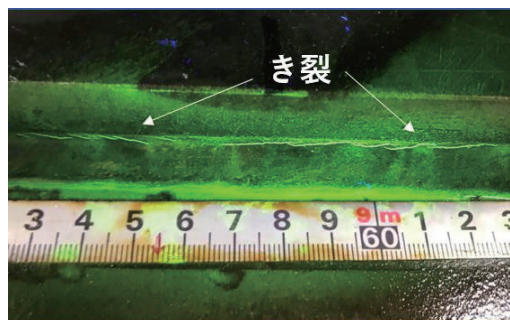
写真5 疲労き裂 (A4, N=304万回)

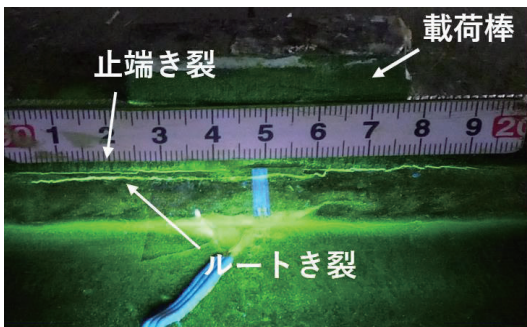
試験体2体目のB1側のひずみ変化と繰返し载荷の関係を図8に示す。繰返し载荷の初期からひずみ変化は減少し続け、7万回から9万回まで増加した後、11万回以降に大きく減少した。写真6に試験体2体目の13万回载荷後のき裂の状況を示す。き裂は止端とビード表面両方に確認できる。ビード表面のき裂は、ルート部から発生し、ビード表面に貫通したものと推定される。なお、ひずみ変化が3万回の時に大きく減少したのは、試験機の不調により過大な荷重がかかったためである。

写真6 疲労き裂 (B1, N=13万回)

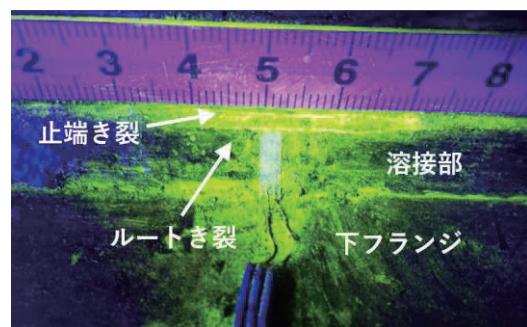
試験体2体目のB2側のひずみ変化と繰返し载荷の関係を図9に示す。繰返し载荷回数N=0から1万回でひずみ変化は急激に減少し、1万回から4万回でひずみ変化が急激に増加した。4万回载荷後、ビード表面にき裂が発生していることが確認された。写真7にき裂の状況を示す。き裂は止端とビード表面に発生した。試験体2体目のき裂の発生位置を図10に示す。B1、B2側のウェブの直上で、き裂は発生した。

写真7 疲労き裂 (B2, N=4万回)
