Uリブ鋼床版垂直補剛材上端部に対する下面からの疲労対策

RETROFITTING METHOD FROM THE UNDERSIDE AGAINST FATIGUE CRACKING AT THE UPPER END OF VERTICAL STIFFENERS IN ORTHOTROPIC STEEL DECK

○坂本 千洋*¹ 小西 日出幸*² 奥村 信太郎*³ 坂野 昌弘*⁴

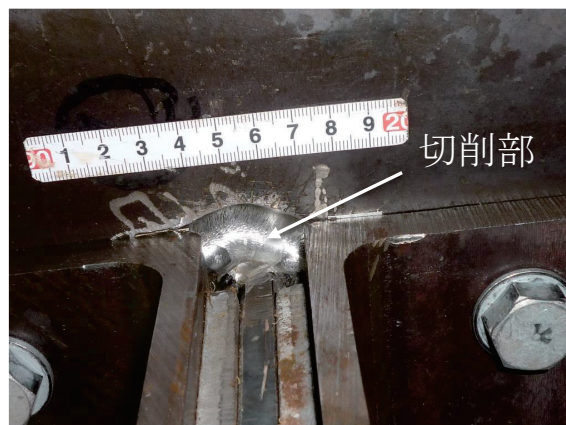
写真-6 A断面ステップ2,
事後保全対策 (その1) の施工状況

写真-5,6 に事後保全対策の施工状況を示す。前項の実験より、デッキ母材まで進展させたき裂に対して、バークライナーを用いて最大深さ 8mm、幅 15mm、長さ 55mm 程度まで削り込んでき裂を削除し、TRS を用いた当て板補強を施した。その後、150 万回程度繰り返し載荷を行ったところ、

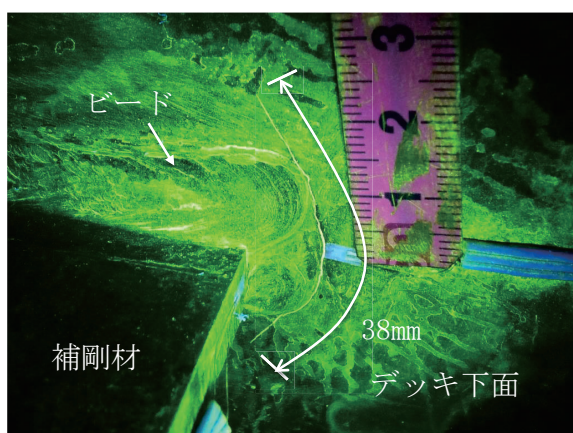
図-6 に A 荷側の疲労試験中のひずみ変化 (最大荷重時と最小荷重時のひずみの差) を, 図-7 にき裂長さの定義を, そして図-8 に A 荷側の疲労試験中のき裂長さを示す。補強を施さなかった U1 側デッキ下面の②では 160 万回以降でひずみ変化が急激に減少し, 180 万回でデッキ側と補剛材側の溶接止端部にき裂の発生が (写真-3), 227 万回でデッキ側の止端部から母材部に亀裂の進展が確認された。その後, 疲労試験を続行し, 写真-4 に示すようにデッキ母材に 38mm 程度き裂が進展したところで試験を終了した。

写真-4 A断面ステップ1, き裂再現終了時
(載荷回数 N=311 万回)

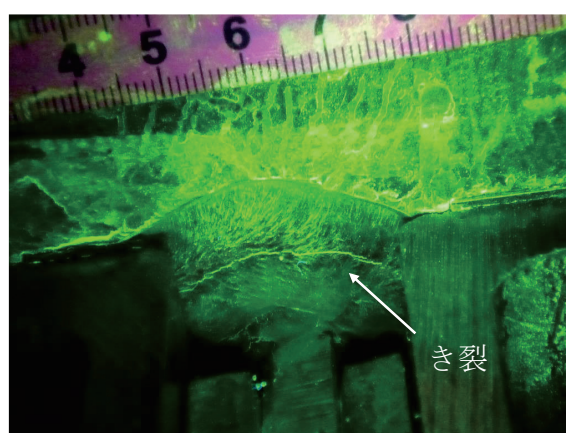
写真-7 A断面ステップ2, 再発したき裂
(載荷回数 N=464 万回(事後保全対策後 153 万回))

写真-7に示す通り、削り込み部からき裂の再発が確認された。最終的に、事後保全対策施工後 207 万回まで載荷した時点で載荷梁を移動しデッキ上面を確認した結果、デッキ上面で 70mm 程度のき裂が確認され、下面のき裂長さが 40mm 程度であることから曲げ引張によりデッキ上面に生じたき裂がデッキ下面に進展したものと推定される (写真-8)。

以上より、削り込み部が当て板から外れる場合にはき裂が再発するため、当て板のサイズを、削り込み部を覆うように大きくすることが必要である。

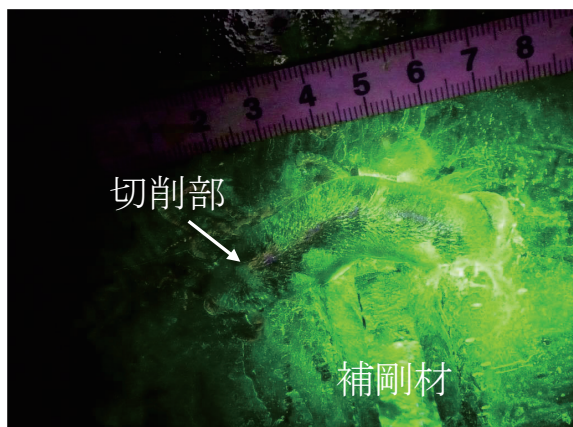
写真-5 A断面ステップ2, き裂切削後

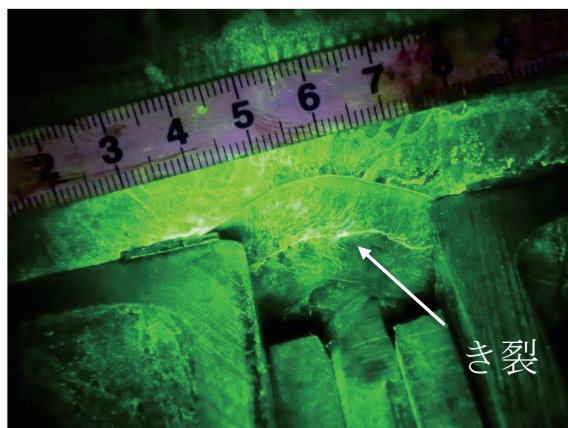
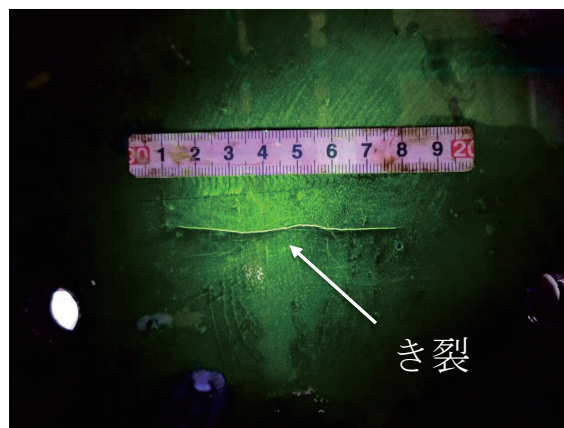
a) 補剛材上端

b) デッキ上面

写真-8 A 断面ステップ 2, 試験終了時のき裂
(荷回数 N=578 万回(事後保全対策後 207 万回))

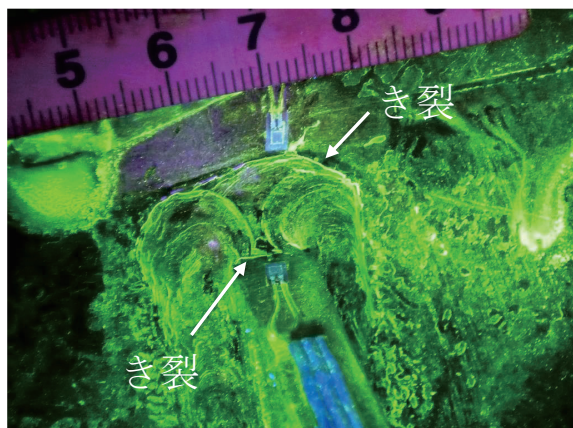
その後、当て板を取り外してき裂の再現を試みた結果、130 万回程度荷した時点でデッキ及び垂直補剛材の溶接止端部からき裂の発生が確認された(写真-9)。その後、き裂が止端部に留まっている状態で試験を終了した。ステップ 1 ではき裂は発生しなかったことから、TRS を用いた当て板補強を施すことで、疲労き裂の発生を予防できる効果があることが検証された。

写真-9 C断面ステップ2, き裂発生時
(載荷回数 N=460 万回(き裂再現 134 万回))

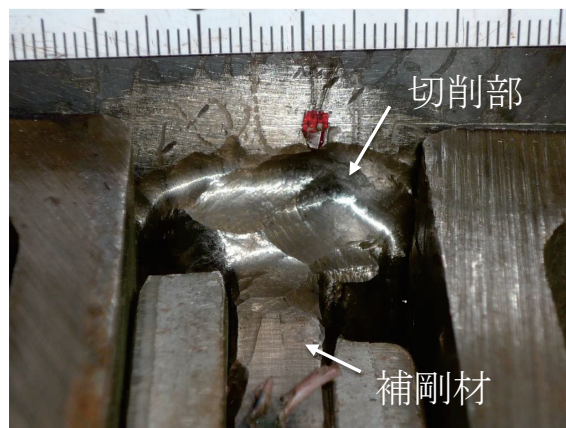
写真-12 C断面ステップ3(1),
事後保全対策(その2)の施工状況

写真-10~12 に事後保全対策の施工状況を示す。前項の実験より、溶接止端部にとどまっているき裂に対して、バークラインダーを用いて深さ 3mm、幅 15mm、長さ 35mm 程度まで切削してき裂を削除し、TRS を用いた当て板補強を施した。その後、300 万回程度繰り返し荷を行ったがひずみは変化せず、き裂の再発は確認されなかった。

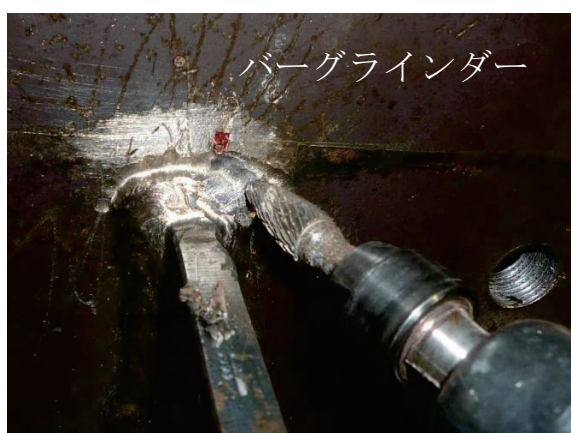
写真-10 C断面ステップ3(1),
バークラインダーを用いた切削状況

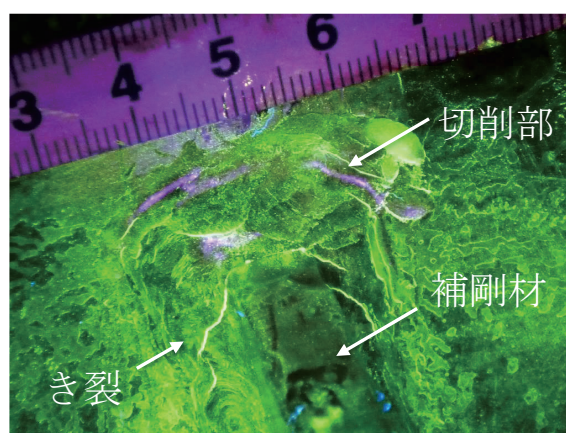
写真-13 C断面ステップ3(2),
切削部から再発したき裂
(載荷回数 N=923 万回
(事後保全当て板無し 133 万回))

次に、削り込みによるき裂削除のみの効果を検証するために、当て板を取り外して疲労試験を続行したところ、130万回程度載荷した時点で補剛材側にき裂が発生した(写真-13)。その後、疲労試験を続行したところ、454万回載荷した時点で写真-14に示す通り、き裂はビードを斜めに横切ってデッキへ進展した。

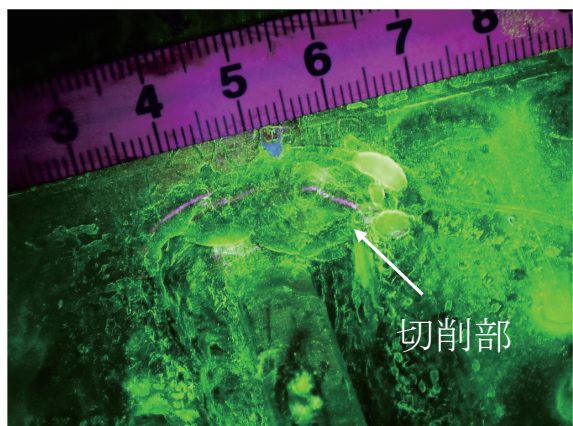
写真-11 C断面ステップ3(1), き裂切削後
