第 I 部門

約 90 年間供用された鉄道橋 I ビーム桁端部の腐食状況

関西大学 学生員 ○河内 奏 正会員 坂野昌弘

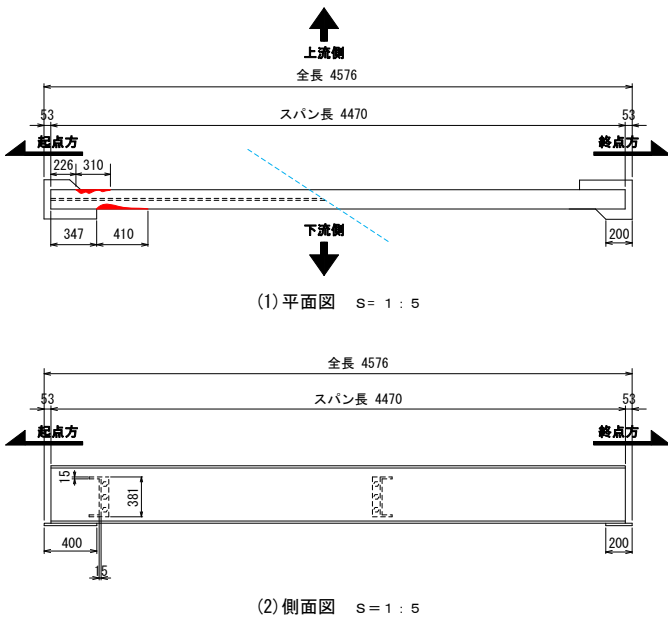
図 1 I ビーム桁の形状と寸法

本研究の対象である試験体は、全長 4576mm、桁高 477mm の I ビーム桁である。これらの形状と寸法を図 1 に示し、腐食欠損部を赤色で示す。

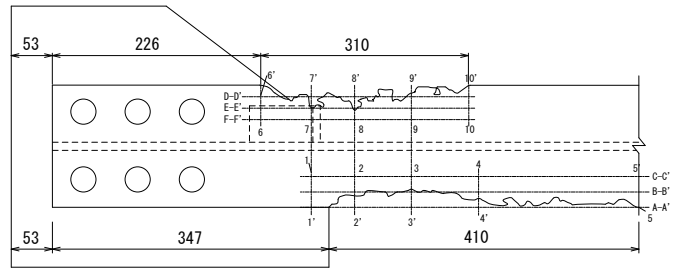
図 2 腐食欠損部拡大

研究対象である試験体には、起点方下フランジに長さ 410mm×幅 31.7 mm、長さ 310mm×幅 21.4 mm の 2 か所の腐食欠損部がある。その形状と寸法を図 2、写真 3~7 に腐食状況を示す。

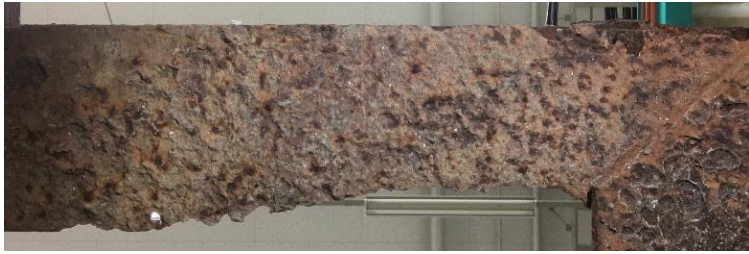
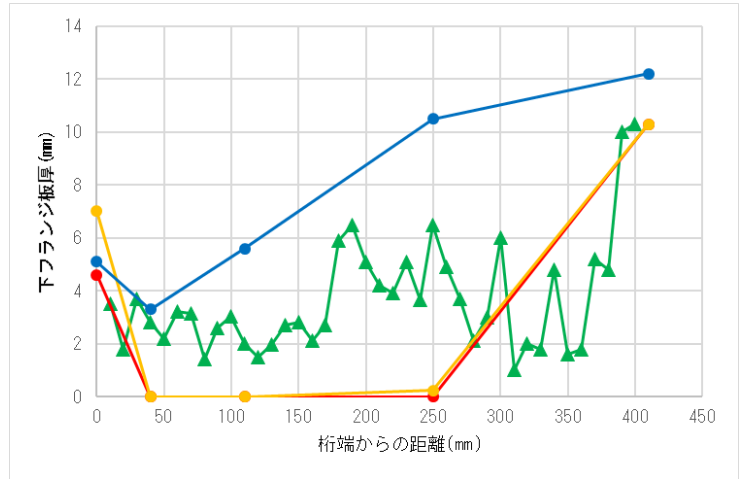
図5 板厚分布(縦断面上流側)

図4~6に2か所の腐食欠損部の縦及び横断形状を示す。

図4と図5のより、下フランジ板厚が一番減少している値で、桁端から腐食部までの距離が大きいことが分かった。
