合成樹脂製埋設型伸縮ジョイントの繰返し伸縮に対する耐久性の検証

関西大学 ○柳真成美，坂野昌弘 ジェイテック(株) 舟橋慶

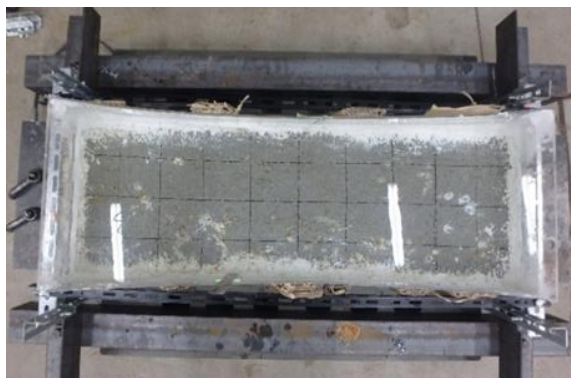
写真 9 水張試験 (最大引張状態)

試験体を最大引張状態で水平に保持し，室温(25℃)，水位 10cm で 24 時間静置し，試験体下面に漏水していないかを確認した。

写真 9 に水張試験状況を示す。日および年温度変化に対する繰返し伸縮試験終了後，24 時間以上の水張試験を行った結果，漏水は確認されなかった。
