国道2号淀川大橋の大規模修繕工事に係る取組み

(株)エイト日本技術開発 正会員 ○廣瀬 彰則
 国土交通省 近畿地方整備局 奈良 明彦
 関西大学 正会員 坂野 昌弘

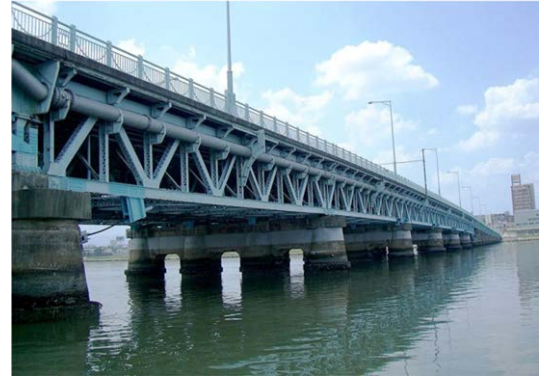
写真1 国道2号 淀川大橋

国道2号淀川大橋は、1926年(大正15年)に架設され、開通から92年が経過している。定期的に点検、補修を行っているが、床版の漏水、かぶりコンクリート剥離・鉄筋露出、構造材のき裂など、老朽化による損傷が著しく橋梁性能の低下が明確となった。このため、橋梁下部・基礎構造の耐震性確保も含めた検討が実施され、重交通供用下で鉄筋コンクリート床版を鋼床版に全面的に取替える工事が実施されている。

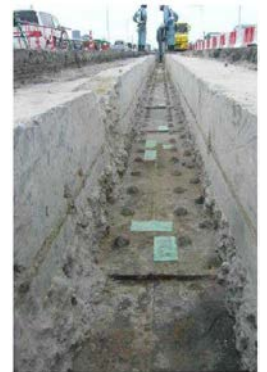
写真2 事前の上フランジ確認

現在実施中の国道2号淀川大橋床版取替他工事は、主として老朽化した鉄筋コンクリート床版(総重量約12,000t)を鋼床版(約4,700t)に更新するものであり、工事に関わる数量等は以下のとおりである。また工事中の事前調査において懸念材料であった、上フランジの確認も実施できた。(写真2)
