横リブ交差部に R40 スリットを有するバルブリブ鋼床版の疲労対策効果の検証

関西大学 学生員 ○野沢 尚希 正会員 坂野 昌弘
 阪神高速道路 正会員 田畑 晶子 正会員 杉山 裕樹
 横河ブリッジホールディングス 正会員 石井 博典

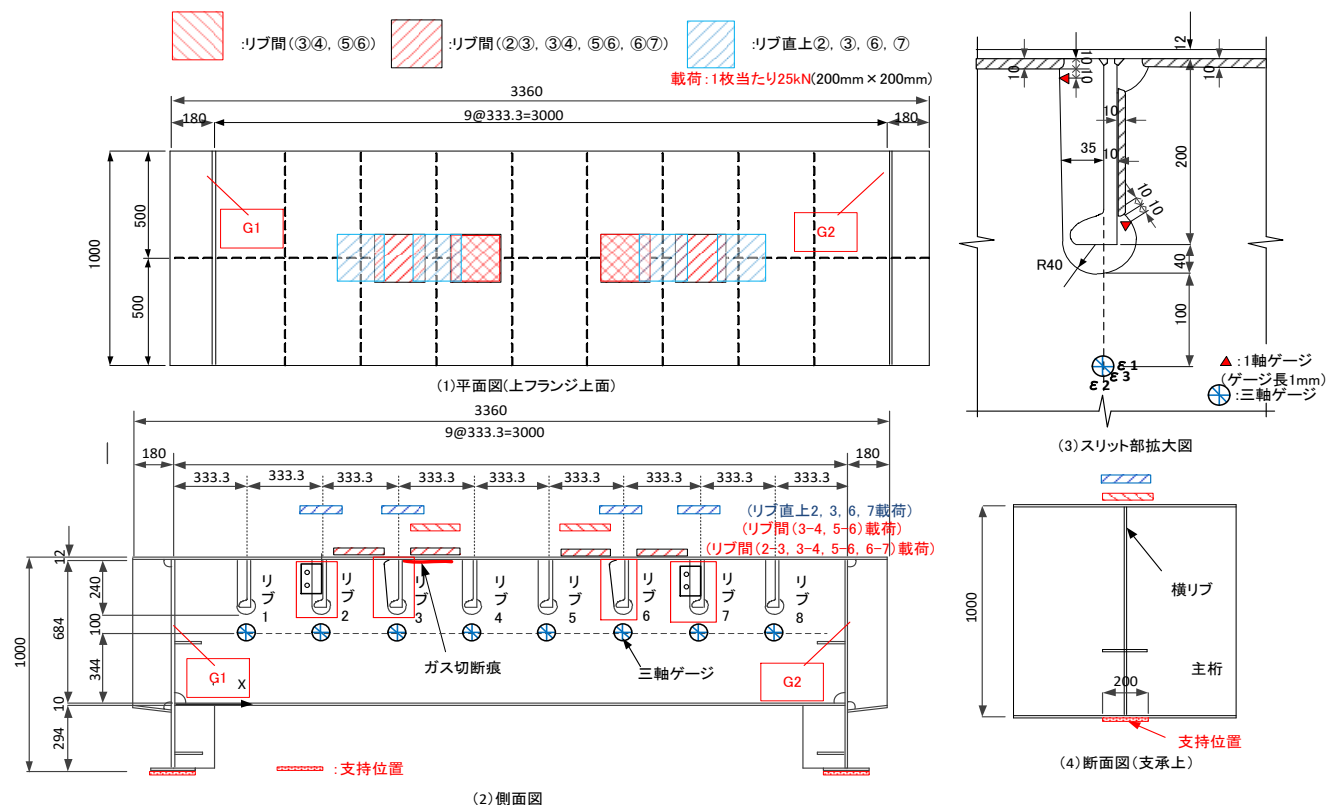
試験体の形状と寸法、および荷重位置とひずみゲージ貼付位置を図-1に示す。試験体は、前報³⁾と同様に撤去した鋼床版橋からボルト添接部間 3.36m、高さ幅共に 1m ほど切り出し、新たに下フランジを

溶接により取り付けられたものである。リブ 3 と 6 のスリットに R 加工を、リブ 2 と 7 のスリットに当て板補強を施した。

疲労試験に先立ち、スリット部の応力性状を確認するために静的荷重試験を行った。図-1に示すように、荷重位置は補強前の状態でリブ間 2 点、R 加工と当て板補強後にリブ間 2 点とリブ直上 4 点である。スリット上下部の横リブコバ面にゲージ長 1mm のひずみゲージを貼りつけた。試験体への荷重はダブルタイヤを模擬したゴム板(40mm×200mm×200mm)で行った。荷重範囲は 100kN とした。
