Uリブ鋼床版垂直補剛材上端部に対する下面からの疲労対策

RETROFITTING METHOD FROM THE UNDERSIDE AGAINST FATIGUE CRACKING AT THE UPPER END OF VERTICAL STIFFENERS IN ORTHOTROPIC STEEL DECK

○坂本 千洋*¹ 小西 日出幸*² 奥村 信太郎*³ 坂野 昌弘*⁴

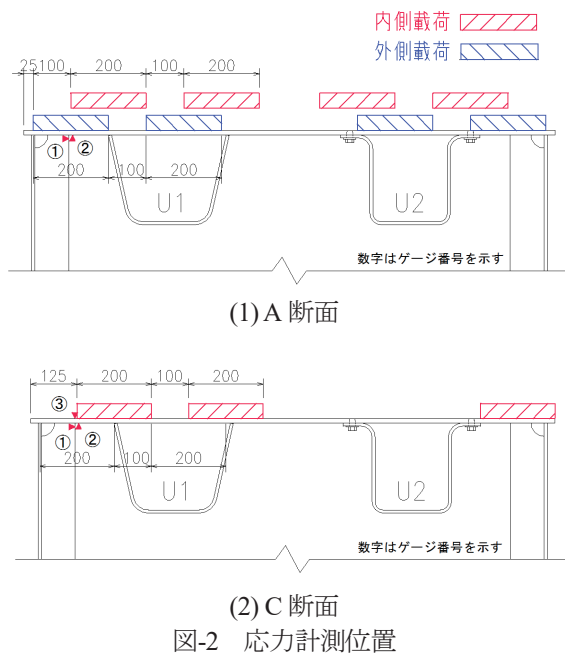
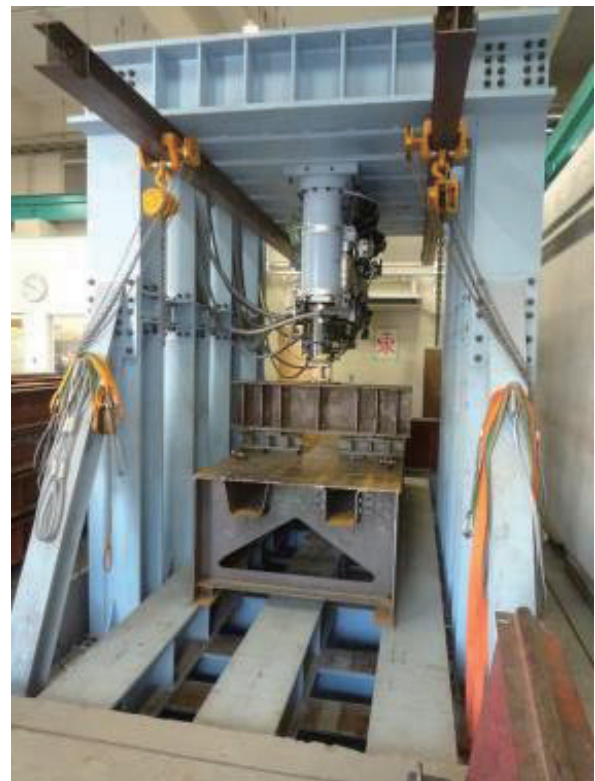
写真-1 載荷状況

写真-1 に荷重状況を示す。荷重にはダブルタイヤ 2 輪を模擬したゴム板 (200mm×200mm×40mm) を 4 枚用い、A 断面では、図-1 と図-2 a) に示すように外側と内側の 2 ケースで静的荷重試験を行った。疲労試験は内側荷重で行い、繰り返し速度は 2~3Hz とした。C 断面では、はじめは内側荷重を行い、途中で U2 側の U リブの損傷が確認されたため、U1 側のみダブルタイヤを模擬したゴム板を用い、図-2 b) に示すように U2 側は補剛材直上に荷重した。荷重範囲は A 断面では 260kN (最小荷重 20kN)、C 断面では、はじめは 260kN で途中から 200kN (最小荷重 20kN) とした。

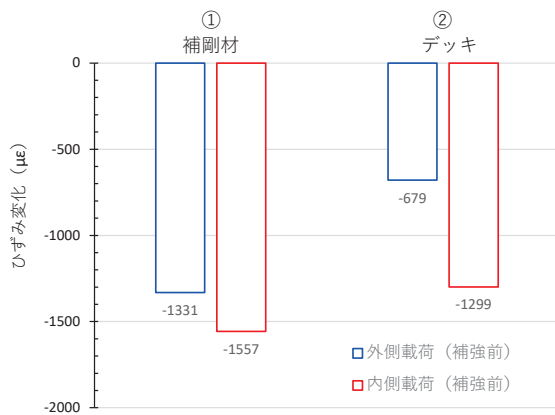
図-4 静的荷重試験結果 (A 荷側)

図-4 に A 断面の静的荷重試験結果を示す。外側荷重では補剛材側 (①) で -1330μ , デッキ側 (②) で -680μ 程度であったひずみが, 内側荷重では①が -1560μ , ②が -1300μ と 1.2~1.9 倍程度大きくなっており, 内側荷重の方が外側荷重よりも大きいことが確認された。このことから, 内側荷重で疲労試験を行った。

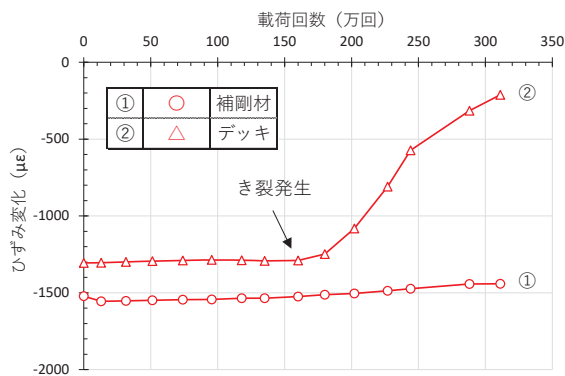
図-6 疲労試験中のひずみ変化
(A 断面, ステップ 1)

図-6 に A 荷側の疲労試験中のひずみ変化 (最大荷重時と最小荷重時のひずみの差) を, 図-7 にき裂長さの定義を, そして図-8 に A 荷側の疲労試験中のき裂長さを示す。補強を施さなかった U1 側デッキ下面の②では 160 万回以降でひずみ変化が急激に減少し, 180 万回でデッキ側と補剛材側の溶接止端部にき裂の発生が (写真-3), 227 万回でデッキ側の止端部から母材部に亀裂の進展が確認された。その後, 疲労試験を続行し, 写真-4 に示すようにデッキ母材に 38mm 程度き裂が進展したところで試験を終了した。

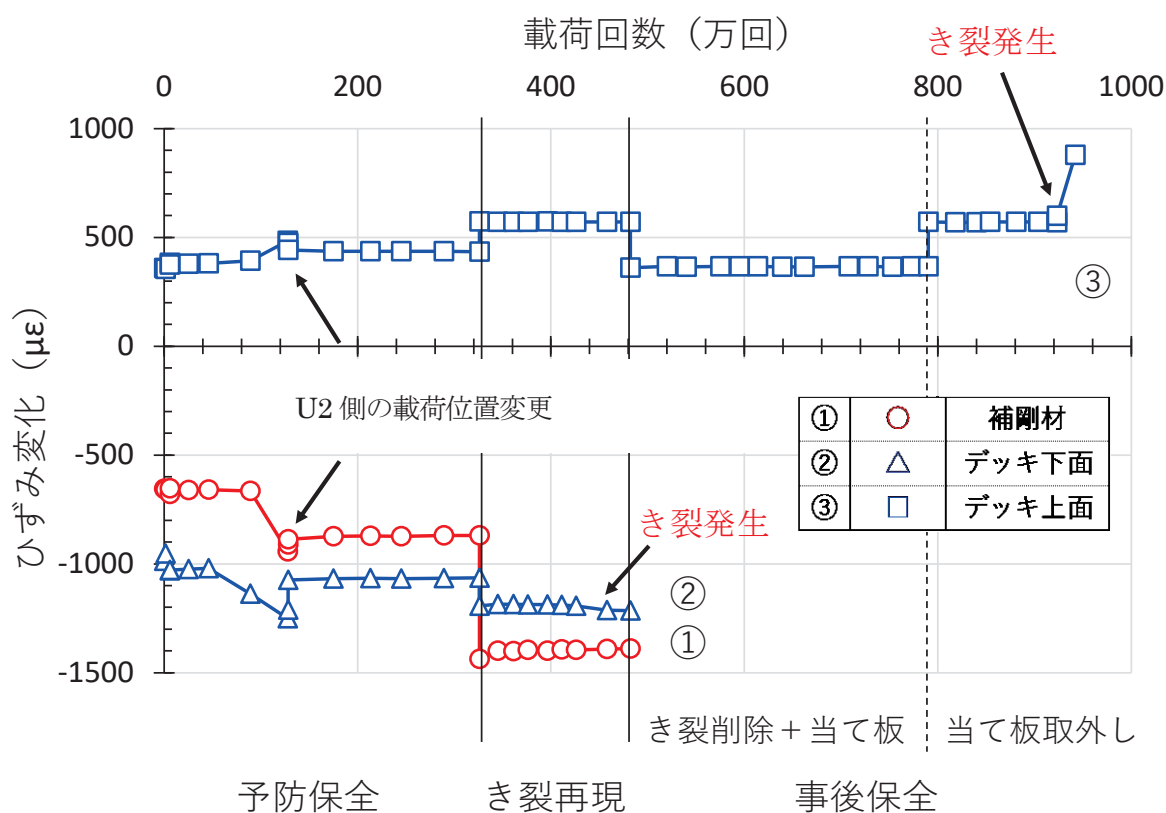
図-9 疲労試験中のひずみ変化 (C 断面)

図-9 に C 載荷側の疲労試験中のひずみ変化を示す。当て板補強を施した状態で 330 万回程度繰り返し載荷を行ったが、ひずみは変化せず、き裂の発生は確認されなかった。
