### 3 垂直補剛材上端部とソールプレート前面溶接部の疲労き裂の再現

関西大学 ○奥山亮太, 坂野昌弘

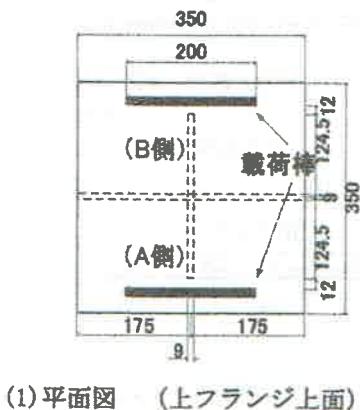
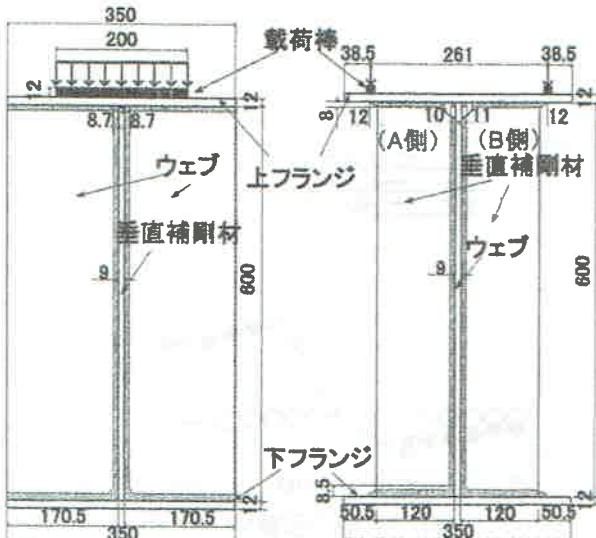
図1 垂直補剛材試験体の形状と寸法

図1と図2に、垂直補剛材試験体とソールプレート試験体の形状と寸法を示す。両方とも高さ60cm、縦横35cmで、質量は48kg(垂直補剛材試験体)、および75kg(ソールプレート試験体)程度の比較的小型の試験体を作製した。フランジと補剛材、ウェブの板厚と板幅、溶接部の寸法は実物と同様に再現している。鋼材は、すべて

SM400Aを用いた。なお、ソールプレート試験体については、載荷の都合上、実物とは上下を逆にした。

(1) 平面図 (上フランジ上面)

(2) 側面図

(3) 断面図

垂直補剛材試験体の方は、図 1 に示すように、A、B 両側で垂直補剛材上端部から上フランジ外側に 12mm ずらした位置に載荷した。ソールプレート試験体の方は、図 2 に示すように、ソールプレート上面 B 側の中央に載荷した。

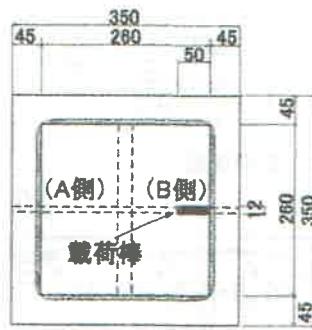
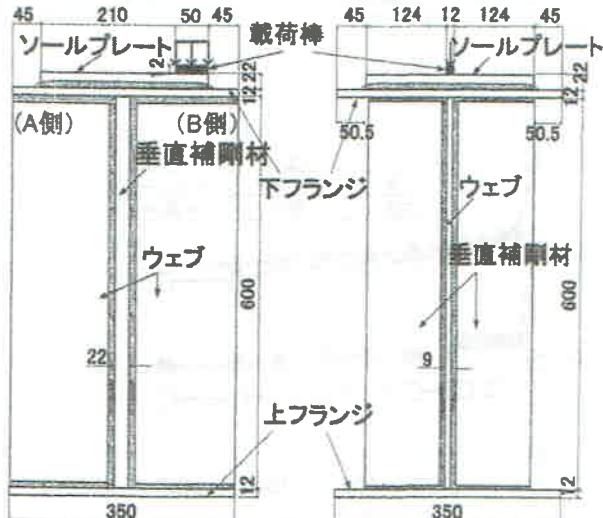
図2 ソールプレート試験体の形状と寸法

(1) 平面図 (下フランジ上面)

(2) 側面図

(3) 断面図

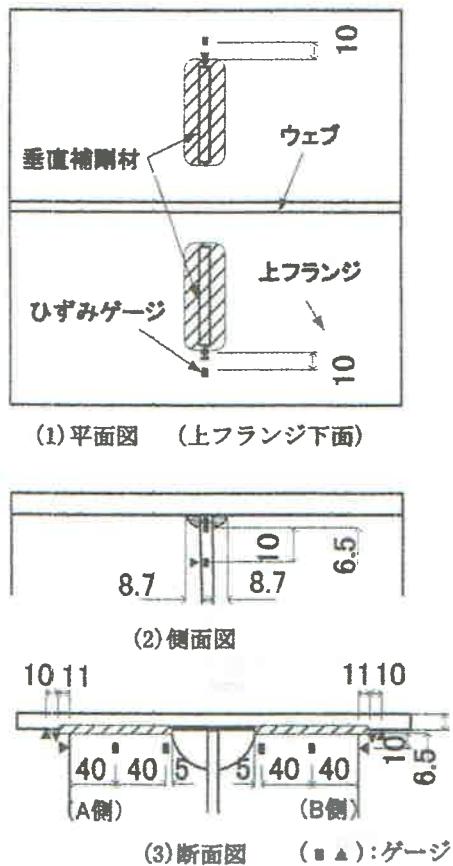
図 3 垂直補剛材試験体のゲージ貼り付け位置

図3と図4に垂直補剛材試験体とソールプレート試験体のゲージ貼付位置(1軸ゲージ、ゲージ長1mm)を示す。垂直補剛材試験体では、ルートき裂の検出用に溶接ビード表面に、止端き裂の検出用に溶接止端から10mm下のコバ面に貼付した。また、応力が垂直補剛材のコバ面に集中していることを確認するために、垂直補剛材側面にもゲージを貼付した。

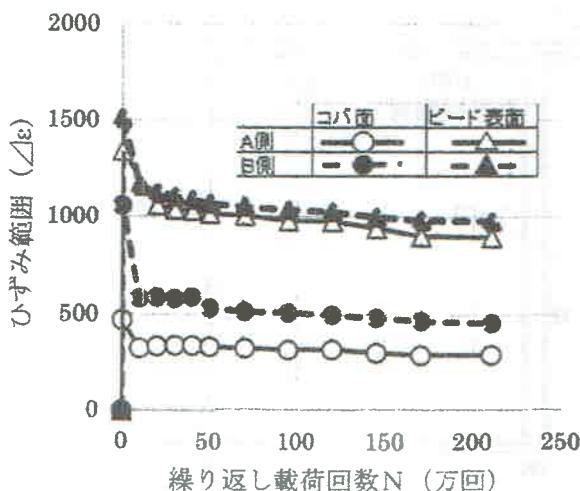
図 5 疲労試験中のひずみ範囲と繰り返し載荷回数の関係

(1) 垂直補剛材試験体

図 5 に疲労試験中のひずみ範囲と繰り返し載荷回数の関係を示す。垂直補剛材試験体では、載荷回数 10 万回でひずみ範囲が大きく低下している。B 側では、10 万回で止端部に表面長さ 16mm 程度のき裂が発見され、また、A 側では、20 万回で止端部に表面長さ 22mm 程度のき裂が発見されている。

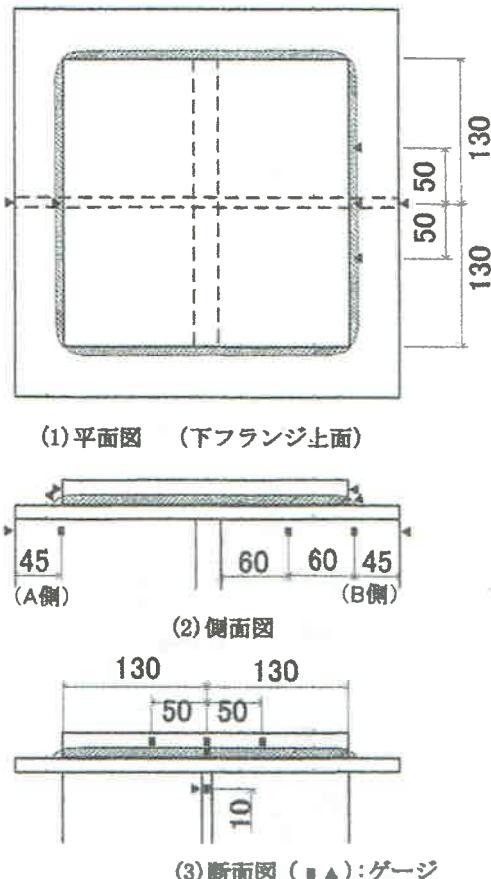
図 4 ソールプレート試験体のゲージ貼り付け位置

ソールプレート試験体では、ルートき裂の検出用にビード表面に、ソールプレートのウェブ直下に応力が集中していることを確認するために、ソールプレートコバ面に貼付した。また、ソールプレート端部のウェブに応力が集中していることを確認するために、ウェブの側面とコバ面にもゲージを貼付した。

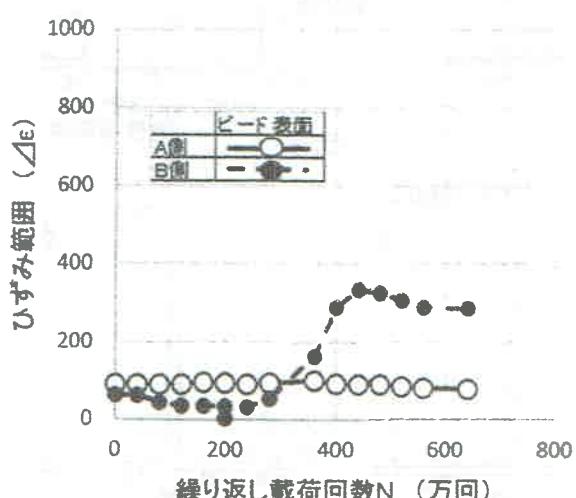
(2) ソールプレート試験体

ソールプレート試験体では、B側ビード表面において載荷回数40万回あたりでひずみ範囲が低下し、載荷回数200万回あたりで大きく上昇、載荷回数440万回あたりで再び低下した。このことから40万回あたりでビード内部にき裂が発生してひずみが減少し、その後、ゲージに向かってき裂が進展してひずみが上昇、440万回程度でゲージ近くの表面にき裂が現れてひずみが減少し、その後き裂が表面で進展したと推定できる。

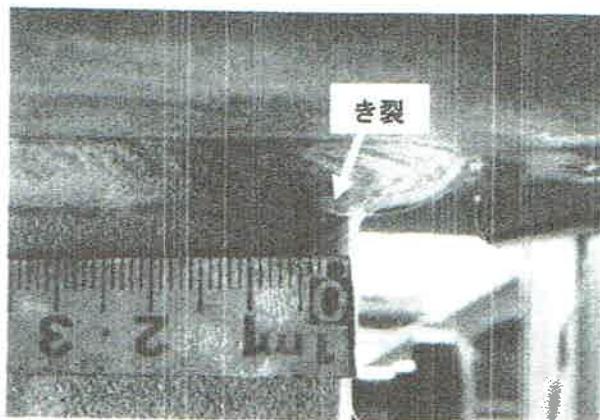
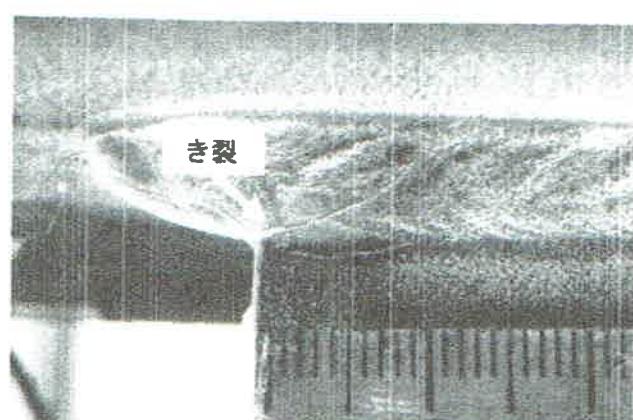
写真1 発生した疲労き裂 (垂直補剛材 B側 載荷回数 210万回)

写真1から3に発生したき裂の状況を示す。垂直補剛材試験体では、A側、B側ともに補剛材側の止端部にき裂が発生し、ビード内を斜め上に向かって進展している。

(1) B側 (表)

(2) B側 (裏)

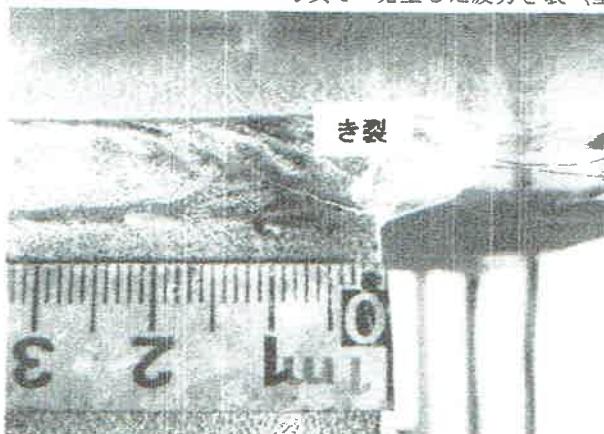
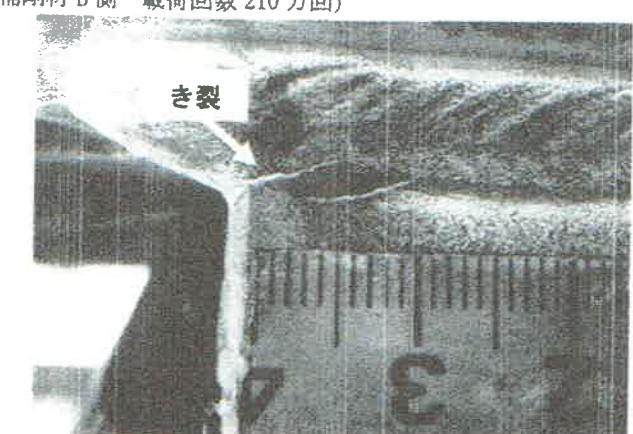
写真2 発生した疲労き裂 (垂直補剛材 A側 載荷回数 210万回)

(1) A側 (裏)

(2) B側 (表)

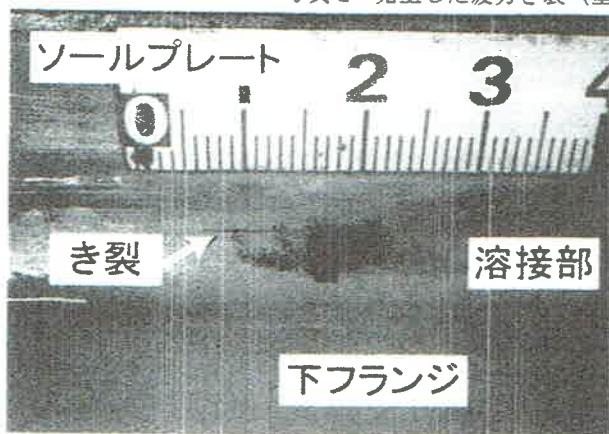
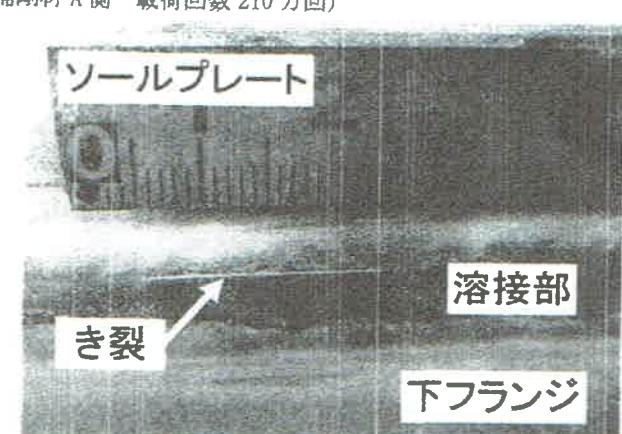
写真3 発生した疲労き裂 (ソールプレート B側 載荷回数 640万回)

ソールプレート試験体では、ビード真ん中の表面にき裂が現れたことから、内部のルート部からき裂が発生し、ビード表面に貫通したものと推定される。

(1) 通常撮影

(2) MT撮影
