“目視超え”技術で疲労を見抜く

鋼橋

- ▶ 鋼橋の疲労が深刻化するなか、人間の目よりも正確に劣化状況を判断する非破壊技術が登場
- ▶ 赤外線カメラで捉える温度変化で、亀裂や鋼材に働く応力を推定する手法が出てきた

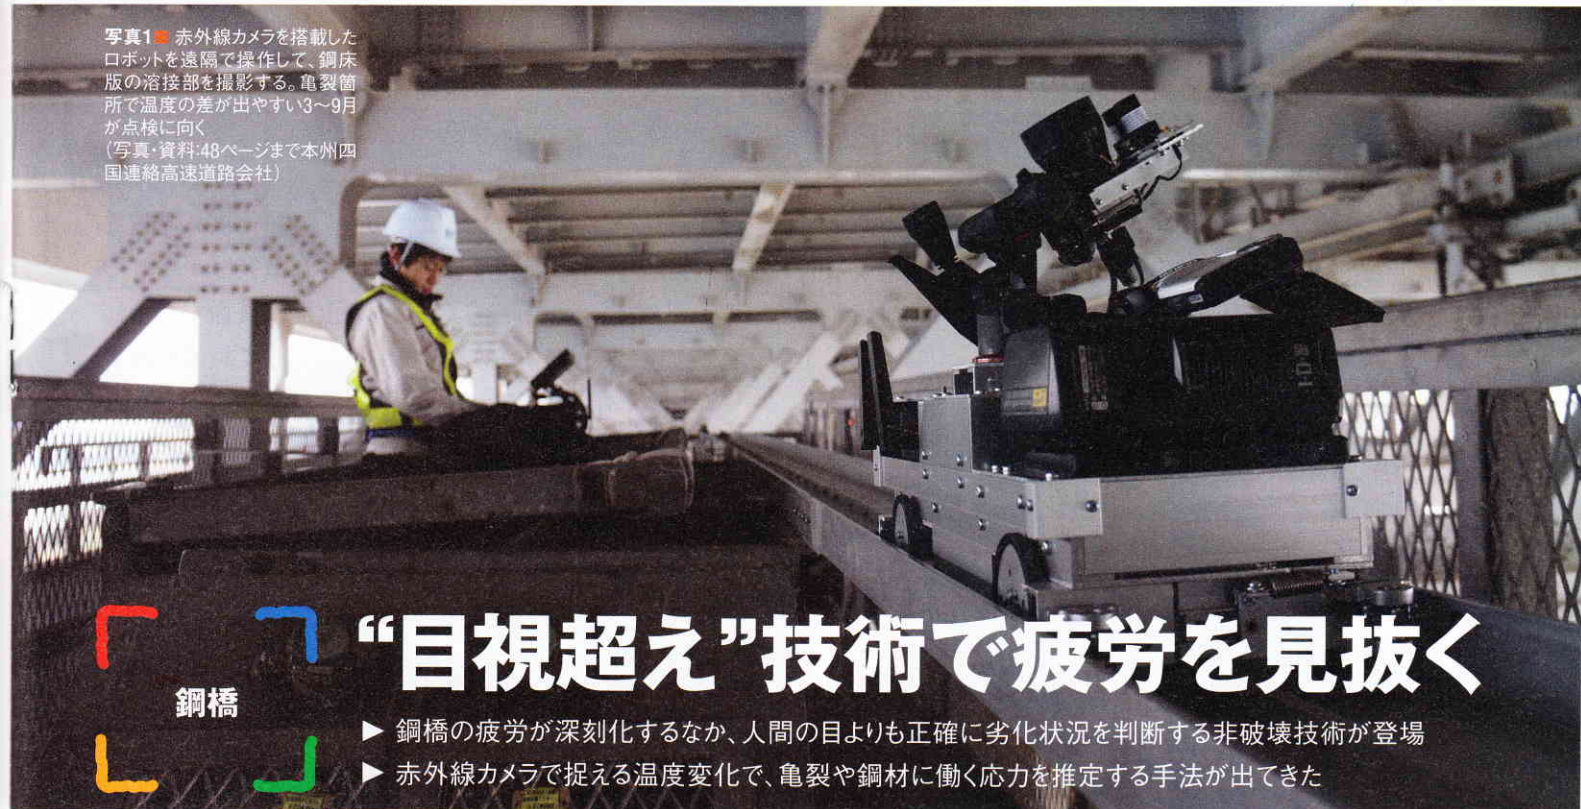
写真1 ■ 赤外線カメラを搭載したロボットを遠隔で操作して、鋼床版の溶接部を撮影する。亀裂箇所では温度の差が出やすい3~9月が点検に向く
(写真・資料:48ページまで本州四国連絡高速道路会社)

部の疲労亀裂を探る点検中の一幕だ(写真1)。本四高速は、鋼床版の点検に非破壊技術をいち早く取り入れている。
